## **Merkblatt: Schwimmende keramische Beläge**

### **Abrisse elastischer Verfugungen**

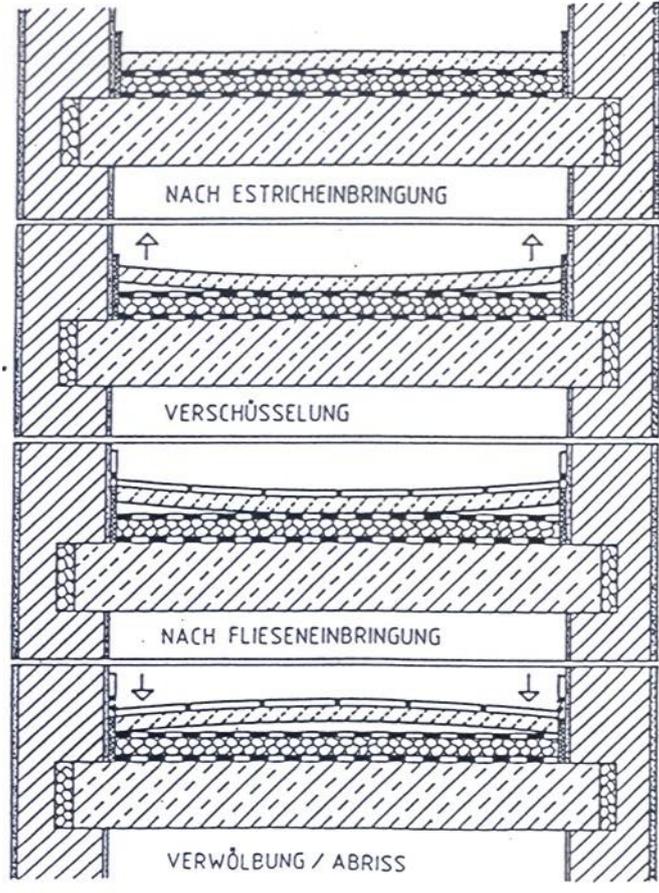
Nach Verlegen des Zementestrichs war das in der Konstruktion eingeschlossene Wasser bestrebt, sich den Feuchtigkeitsverhältnissen der Raumluft anzupassen. Dies brachte einen starken Wasserverlust, insbesondere in der Estrichrandzone mit sich, was zu einer Volumenverringerung und damit zu einer Verkürzung der Estrichoberseite führte. Dies bedingte ein Anheben der Randbereiche im Verhältnis zur Restplatte was als „Schüsseln“ der Konstruktion bezeichnet wird (Abb.). Es stellte sich heraus, dass der Fliesenleger entgegen seiner Vorleistungspflicht auf eine Feuchtigkeitsmessung des Estrichs verzichtet hatte und seine Fliesen auf den offensichtlich noch geschüsselten Estrich bereits zwei Wochen nach dessen Verlegung aufgebracht hatte. Kurz darauf wurde die elastische Verfugung zwischen Wand- und Bodenfliesen vorgenommen.

Im Laufe der Zeit trocknete die bisher noch relativ feuchte Konstruktion entsprechend ihren Möglichkeiten aus, was zu einer Entspannung und zu einer Änderung der Höhenlage führte. Die ehemals erhöhten Ränder senkten sich ab, was allein schon ausreichend gewesen wäre, um den Abriss der Fuge zu bewirken. Hinzu kam die Tatsache, dass sich die zu früh belegten Estrichplatten noch im Zustand des Austrocknens befand, was unweigerlich einen Schwindvorgang mit sich brachte. Der Estrich hatte das Bestreben, sich über seine gesamte Dicke zu verkürzen, woran er durch den starren Fliesenbelag gehindert wurde. Es kam zu einer konvexen Verwölbung der Gesamtkonstruktion, die eine zusätzliche Randabsenkung bewirkte. Dieses Phänomen wird als „Bimetalleffekt“ bezeichnet. Dieser wurde durch Eindringen von Putzwasser im Bereich der zementären Fliesenverfugung noch verstärkt.

**Unterstellt man eine Dicke der elastischen Fuge von 0,5 cm, so kann diese 20% Dehnung schadensfrei aufnehmen. Dies bedeutet, dass sich der Estrich maximal 1 mm absenken durfte, ohne dass die Fuge dadurch schadhafte würde. Ein normengerecht eingebrachter Estrich darf sich aus den oben genannten Gründen jedoch ohne weiteres um 5 mm (eventuell sogar mehr) absenken, ohne dass dies zu beanstanden wäre. Der Abriss der Fuge wird deshalb die Regel sein, ohne dass daraus Ansprüche abgeleitet werden können.**
